TAG offener HEIZUNGSKELLER 2023

Pettenkoferallee 8 | Hornauer | Dämmen | Deckenheizung | Holz-Pelletkessel | Pufferspeicher | Elemente Passivhaus im Bestand

Motivation: Sanieren im Bestand | kleiner CO2 Fußabdruck | Bebauen und Bewahren

Überlegungen und Erfahrungen aus der energetischen Althausanierung.

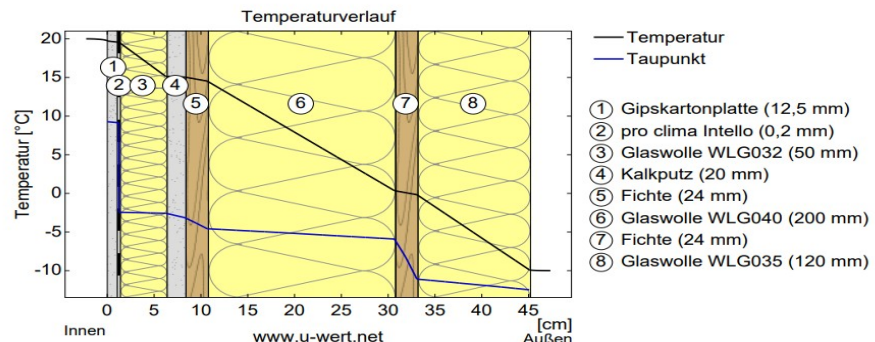
Decke, U=0,095 W/m²K

U = 0,095 W/m²K
(Wärmedämmung)

Kein Tauwasser
(Feuchteschutz)

TA-Dämpfung: 156.2
(Hitzeschutz)

Temperaturverlauf / Tauwasserzone

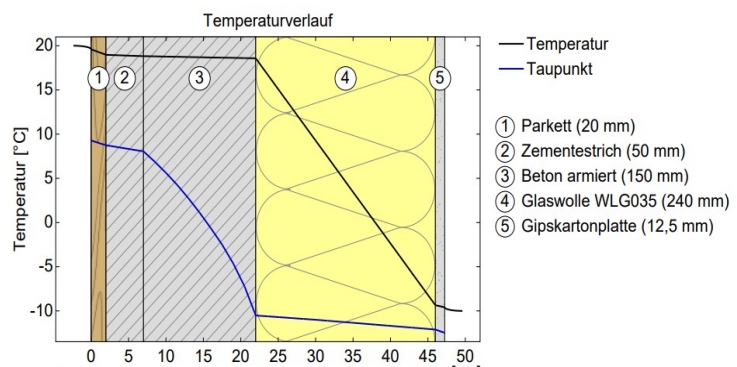
Decke Keller: Decke, U=0,136 W/m²K

U = 0,136 W/m²K
(Wärmedämmung)

Kein Tauwasser
(Feuchteschutz)

TA-Dämpfung: 238.1
(Hitzeschutz)

Temperaturverlauf / Tauwasserzone

Die Stahlträger, Stampfbetonkappenkellerdecke war zu sanieren (feuchter Stahl rostet, feuchter Putz modert und fällt ab, Sommerlüftung mit warmer, wasserdampfgesättigter Luft in kühlen Kellern produziert Kondensat; die Raumhöhe im Keller mit 2,5 m ist großzügig, so kann mit 20 cm Dämmung unter den Erdgeschossfußboden einen Wärmedurchgangswert von 0,136 W/m²K erzielt werden. Dampfbremse ist hierbei die Betonschicht.

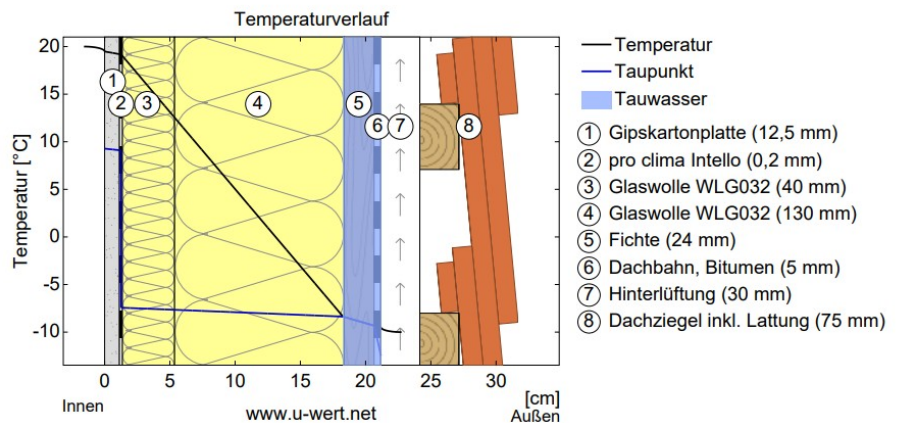
Wand DG Dach Bad2: Dachkonstruktion, U=0,173 W/m²K

U = 0,173 W/m²K
(Wärmedämmung)

Viel Tauwasser
(Feuchteschutz)

TA-Dämpfung: 4.6
(Hitzeschutz)

Temperaturverlauf / Tauwasserzone

Die Zwischensparrendämmung mit der durchlaufenden Untersparren-Innendämmung bringt die Dachschrägen auf 0,173. Die noch vorhandene Dachpappe birgt jedoch die Gefahr des Taupunkts in der Konstruktion.

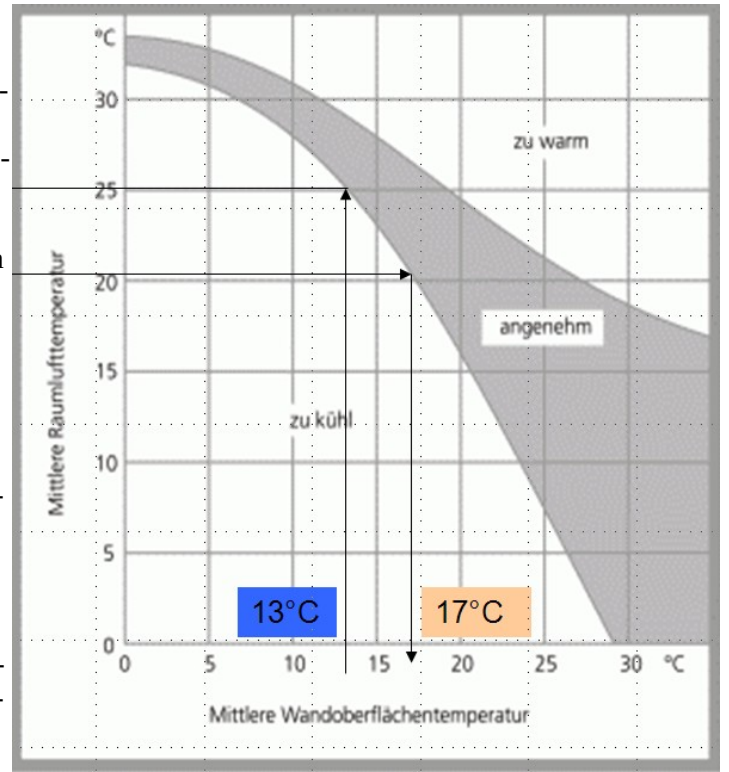
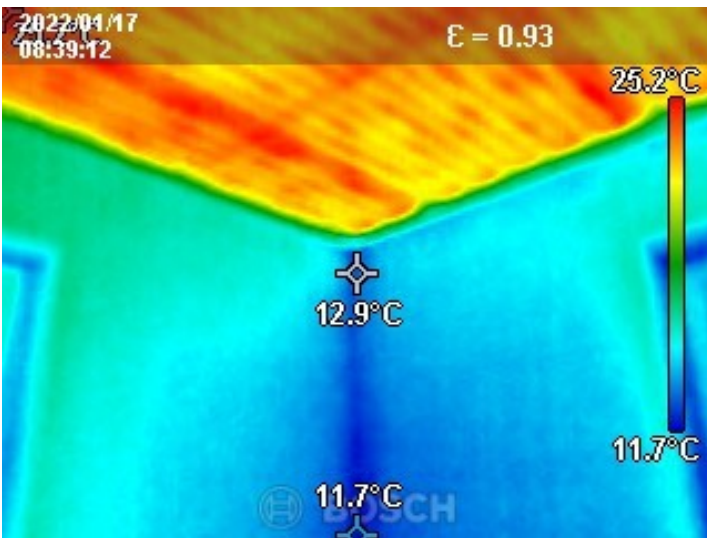
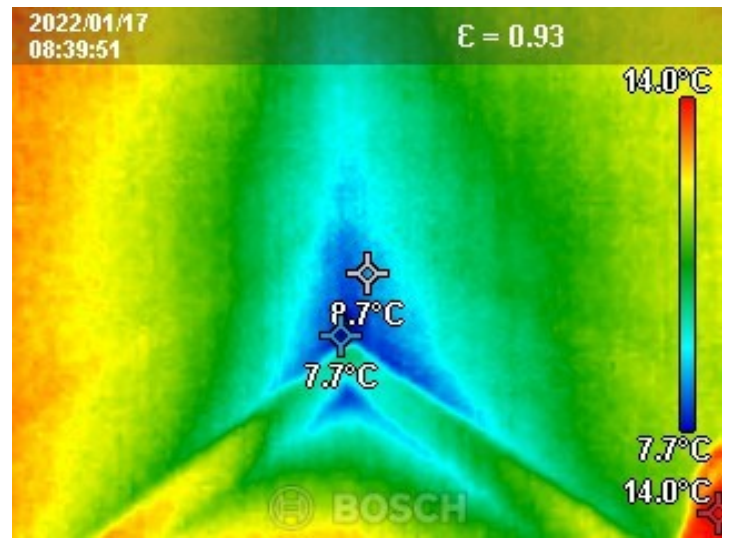
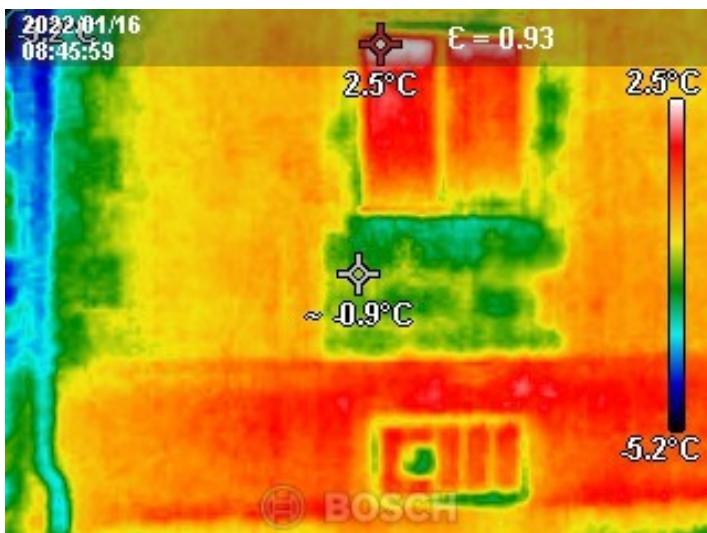
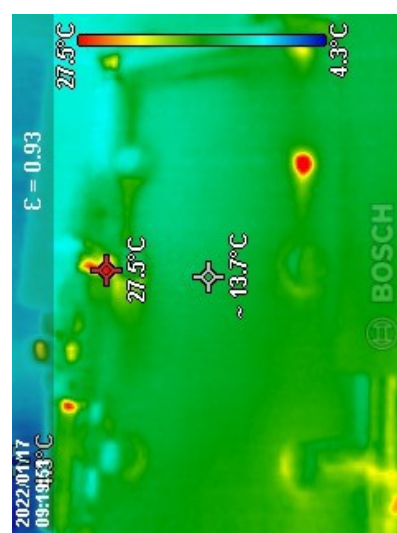
Wärmebilder

Blick auf die **Vollziegelwand von innen** - deutlich sichtbar der Eckeneffekt durch den wesentlich höheren Außenflächenanteil an einer Gebäudeecke - die roten und gelben Linien sind die Deckenheizung in der abgehängten Gipskartondecke - Zimmerecke oben mit U-Wert 1,04 und Deckenheizung

Blick auf die selbe **Gebäudeecke im Fußbodenbereich** (3 m Abstand zur beheizten Decke) mit Temperaturen unter dem Taupunkt – Schimmelgefahr U-Wert 1,04

Blick **von Außen auf die Vollziegelwand** - Links die aufgesetzten Eckfaschen (Mauerstärke und Exposition), unter und neben dem Fenster das mit Hochlochziegeln (1967) mit besserer Dämmung als Vollziegel verkleinerte ehemalige Schaufenster, der betonierte Keller dämmt schlechter als die Vollziegelwand und transportiert die "Erdwärme" des Kellers (7 °C) deutlich nach Außen

gedämmter Pufferspeicher im Heizungskeller mit gedämmten Anschlüssen, die sich fast nicht abheben und einem ungeämmten Anschlussstopfen von 2 Zoll, der mit 27,5 °C nahe an die Puffertemperatur von 35 °C herankommt
